De architectuur van de weverswoning

Ton Wagemakers

Rapport weverswoningen

Reitse Hoevenstraat*

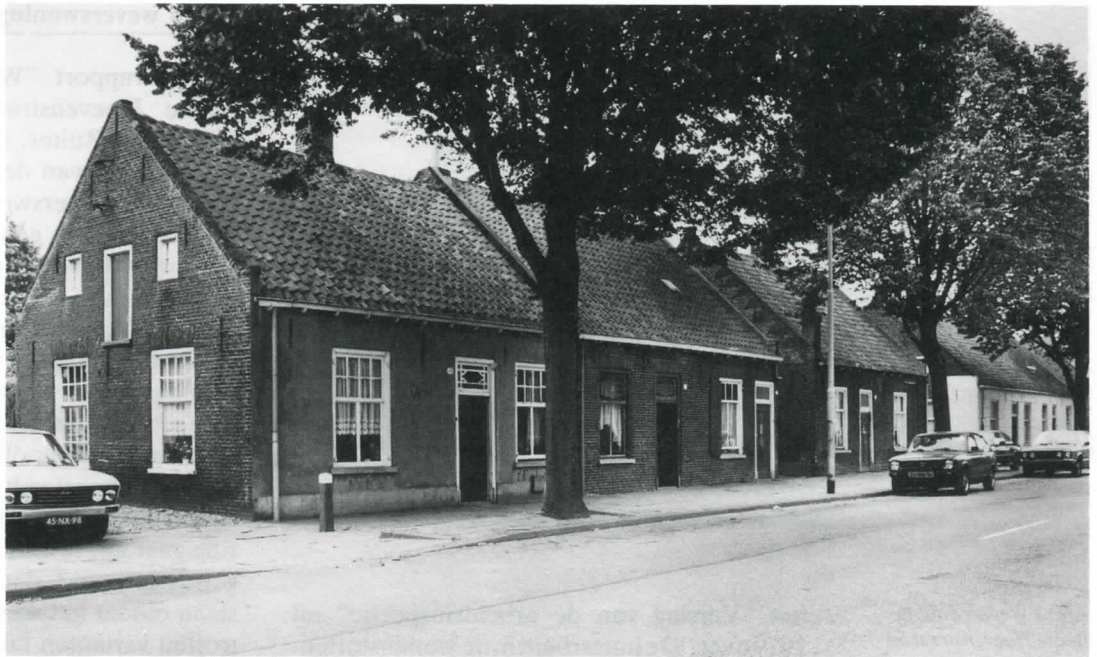
Afb. 2 Weverswoningen
Reitse Hoevenstraat 48-58
(foto Ton van Horses,
1987).

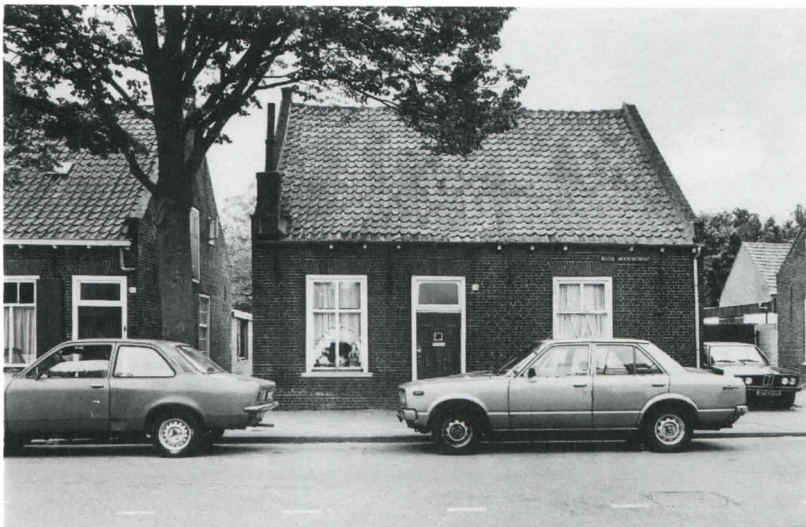
Afb. 3 Weverswoning
Reitse Hoevenstraat 54
(foto Ton van Horses,
1987).

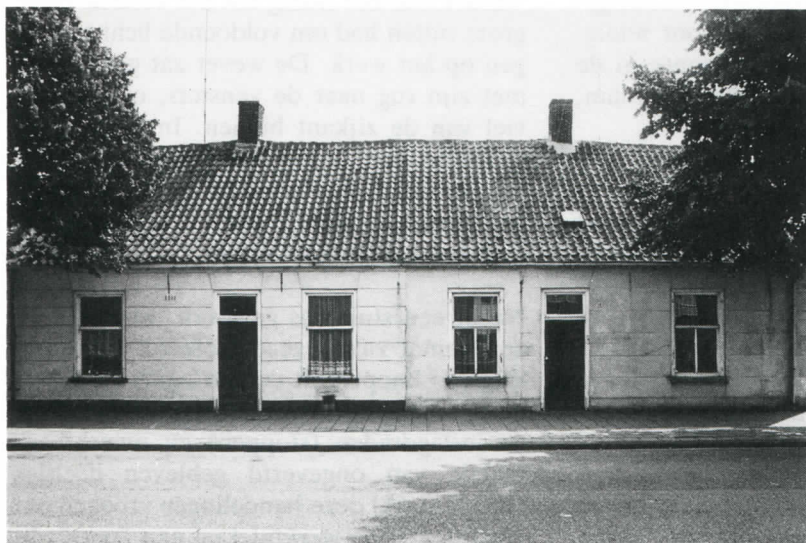
Afb. 4 Weverswoningen
Reitse Hoevenstraat 56-58
(foto Dré van den
Bogaard, 1976).

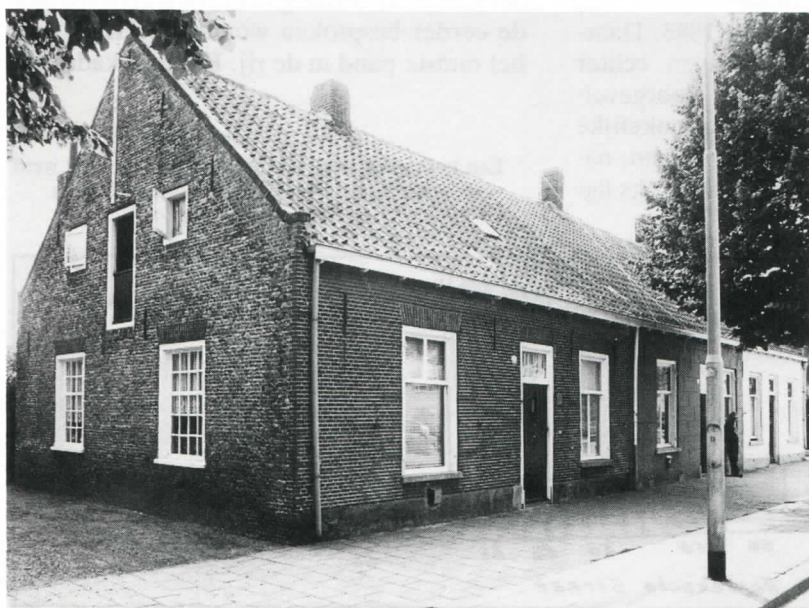
*Afb. 2 Zij- en voorgevel
Reitse Hoevenstraat 60
(foto Dré van den
Bogaard, 1976).*

Karakteristiek voor het half- of geheel vrijstaande wevershuis is de puntgevel aan de zijkant van het huis met de deur en flankerende kleine vierkante vensters op de verdieping en een of meer vensters op de begane grond, die de weefruimte verlichten. Via deze deur werden weefgereedschappen, zoals kettingboom, kammen, riet e.d. op de bovenverdieping opgeslagen. De deur is eveneens een vlakke opgeklampte deur. Ook deze is soms uitgevoerd als halfdeur. In de kleine vensters zit een draaiend raampje dat voorzien is van een kruisroede. Voor de beschrijving van de vensters zie onder voorgevel.

Het metselwerk van de topgevel eindigt in vlechtwerk ofwel een doorlopende rollaag. De topgevel is beëindigd met een aanzet- en top-penant.

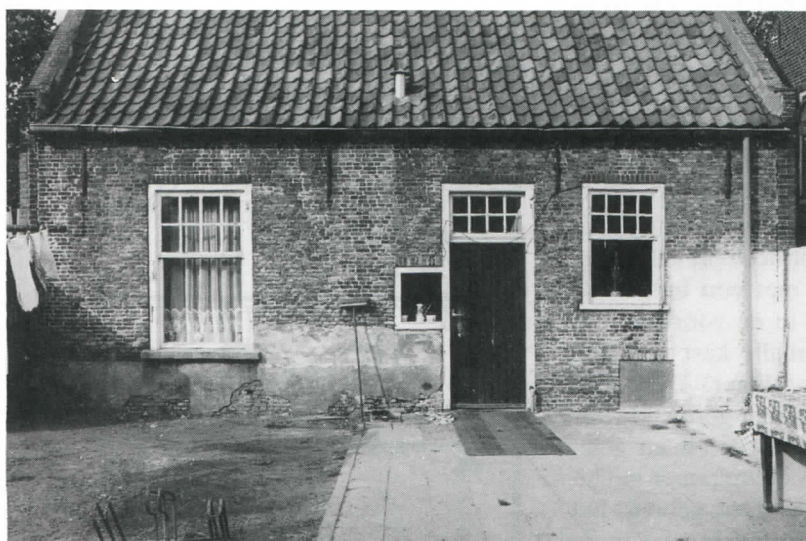
Afb. 5 Achterzijde van weverswoning Reitse Hoevenstraat 54 (foto Jan Brieffies, 1979).

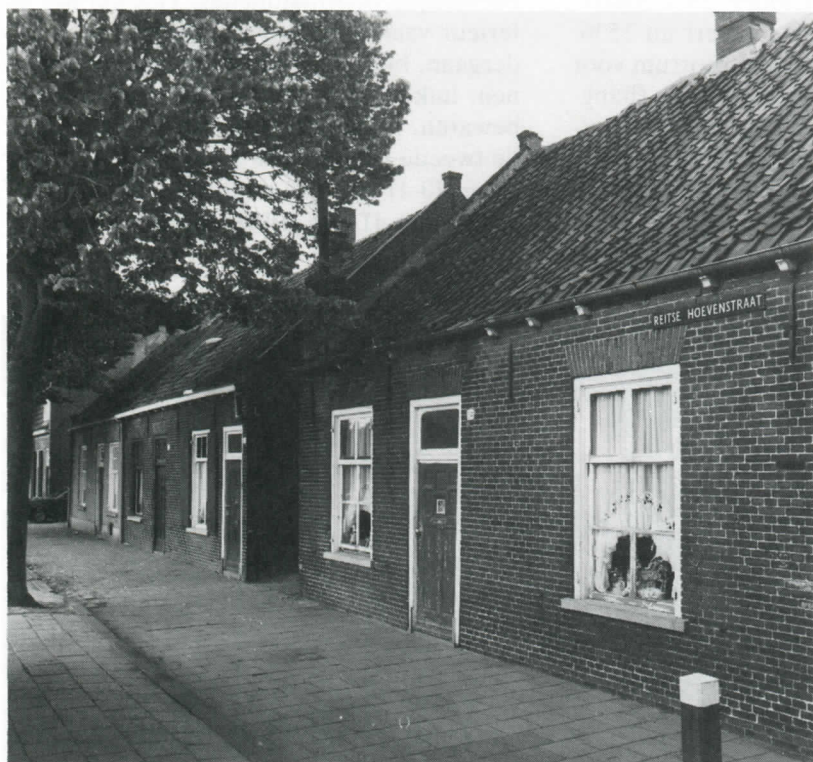
Afb. 6 Rij weverwoningen Reitse Hoevenstraat 48-54 (foto Rembrandt, 1986).
